**ÉRTÉKVIZSGÁLAT  
CSABASZABADI KÖZSÉG  
TELEPÜLÉSKÉPI RENDELETÉHEZ**

**KÉSZÍTETTE:**  
Tér és Terület Kft.  
Gyula, Hajnal utca 25/2.

Gyula, 2018. január hó

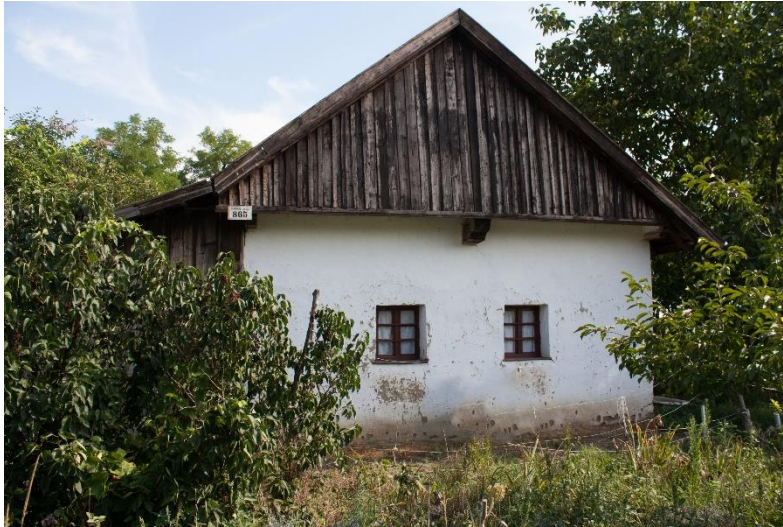
A 092/2 hrsz-ú földrészleten áll a képen látható tanya épülete. Oromzata, nyílászárói eredetiek, a tornácának jellegzetességei is láthatók. Az épület karbantartott, így az adottságai és műszaki állapota miatt a helyi védelem javasolható és a fennmaradás biztosítható.

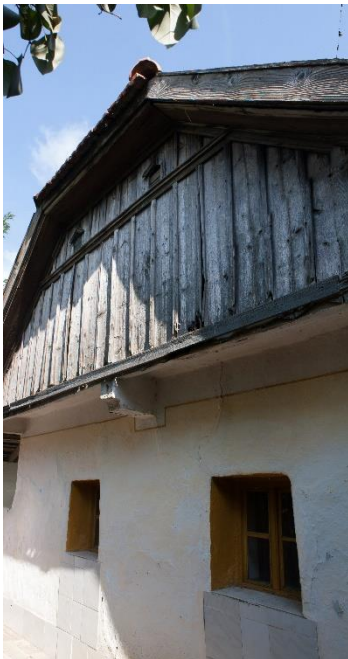
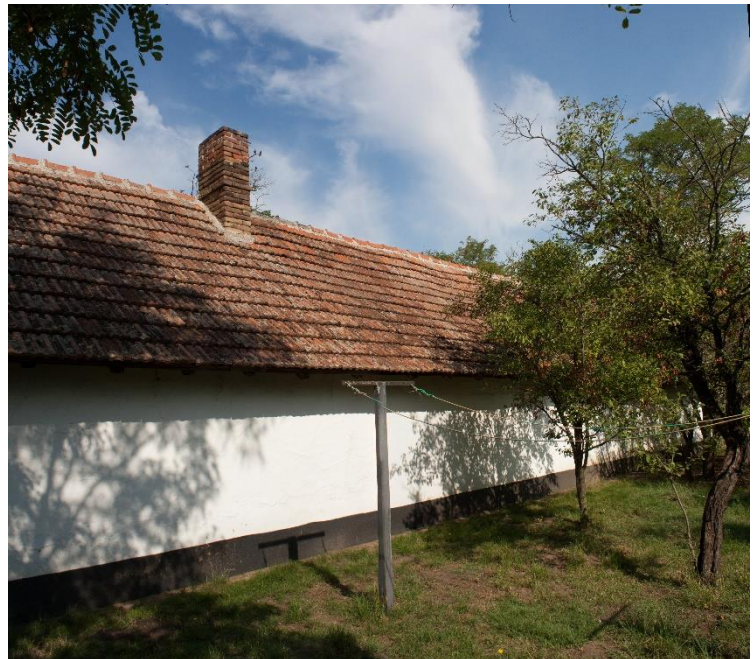
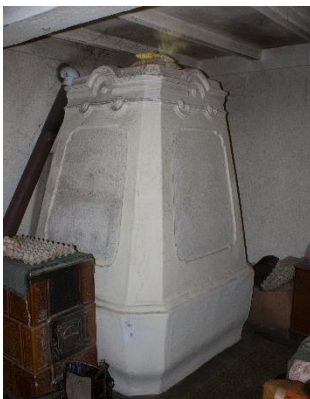
E három fénykép a 092/3 hrsz-on álló tanyaépületről készült. Oromzata, nyílászárói eredetiek, a tornácának jellegzetességei is láthatók. A szobában még ma is áll a kemence. Az épület folyamatosan lakott, karbantartott, így az adottságai és műszaki állapota miatt a helyi védelem javasolható és a fennmaradás biztosítható.
