**ÉRTÉKVIZSGÁLAT  
CSABASZABADI KÖZSÉG  
TELEPÜLÉSKÉPI RENDELETÉHEZ**

**KÉSZÍTETTE:**  
Tér és Terület Kft.  
Gyula, Hajnal utca 25/2.

Gyula, 2018. január hó

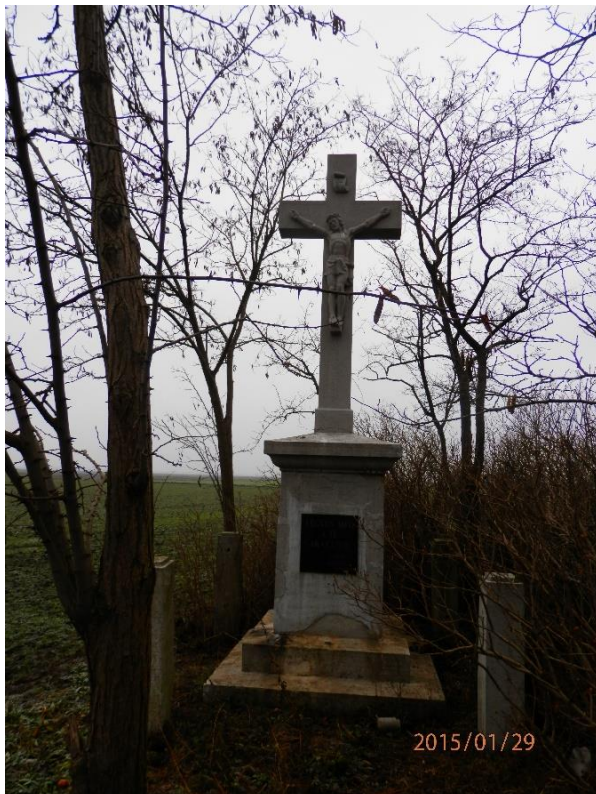
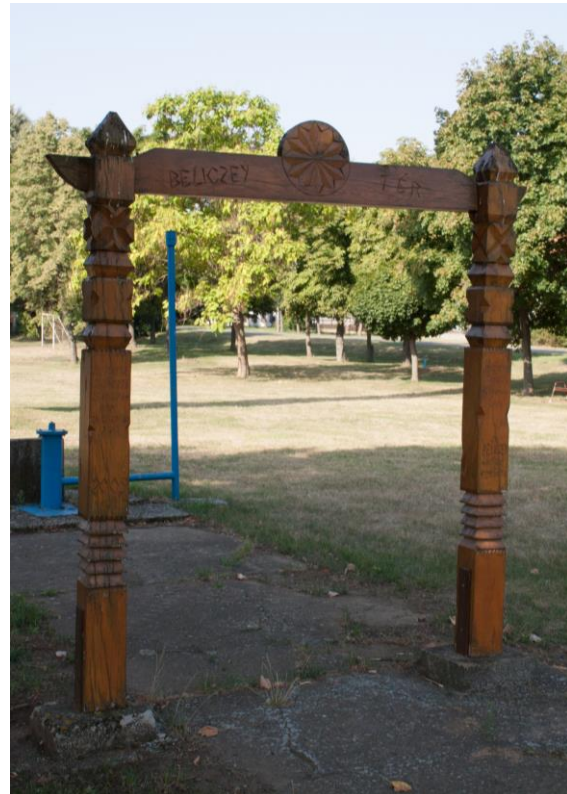
A	B
1.	Megnevezés	Helyrajzi szám
2.	Az ún. Szalay kereszt (fénykép mellékelve)	046/27
3.	Volt Általános Iskola (Klebersberg-féle iskolaépület)	098/9
4.	Útőrház	098/10
5.	Emlékkő az emlékparkban	0111/5
6.	Kopjafák az egykori iskolánál	098/9
7.	Tanyai Tanítók emlékfala az iskolaépületnél	098/9
8.	Beliczei-kapu (fénykép mellékelve)	28
9.	Telpisz intéző háza	066/6
10.	Styaszni kocsmá	074/3
11.	Egykori gazdasági vasút raktárépülete	068/11
